GELENEKSEL BORÇKA TUĞLA ve KİREMİT ÜRETİMİNİN SONA ERME SEBEPLERİ

Filiz ÖZTÜRK¹

THE REASONS FOR THE TAILING-OFF OF TRADITIONAL BORÇKA TILE AND BRICK PRODUCTION

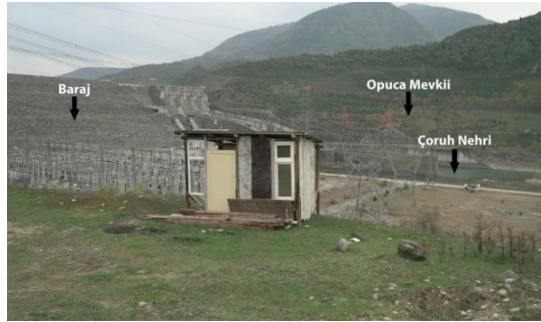
Tablo 2. Çoruh Nehri kenarındaki kiremit atölyelerinin ve fırınlarının bulunduğu alan, (Fotograf: Filiz ÖZTÜRK, 2018)

Borçka'da tuğla üretiminin İbrikli Köyü-Tonyalıoğulları Mahallesi ve Adagül Köyü-Katıphanlar mahallesinde yapıldığı öğrenilmiştir. Bu iki köyde 100 yılı aşkın süredir yapılan tuğla üretimi, ocakların (atölye ve fırınlar) 2000 yılında yapılan baraj inşaatı içerisinde kalması ile son bulmuştur. Baraj suları altında kalan 20 kadar ocağın olduğu belirtilmiştir. Kiremit üretimi ise İbrikli- Kiremitçiler mahallesinde yaşayan ustalar tarafından gerçekleştirilmiştir. Üretim yeri ise İbrikli Köyü-Opuca mevki (Esentepe mahallesi) olarak tespit edilmiştir. Bu yöredeki kiremit üretimi de, ocakların ve atölyelerin 1980'li yıllarda askeri alan içine alınması sonucu bitmiştir (C.Sancal:2018, Yaşar:2018).

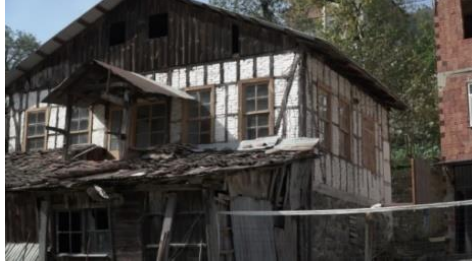
**Tablo 7. Borçka, Yeni yol Mahallesi (Terk edilmiş bina), -
Çoruh Nehri kenarı (Fotoğraf: Filiz ÖZTÜRK, 2018)**

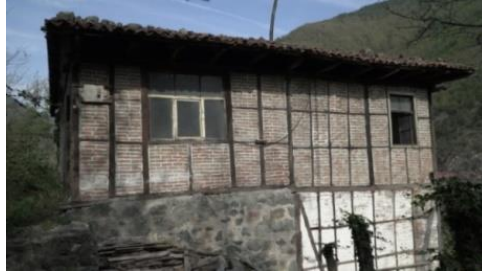
**Tablo 8. Borçka, Yeni yol Mahallesi (Terk edilmiş bina)
Çoruh Nehri kenarı (Fotoğraf: Filiz Öztürk, 2018)**

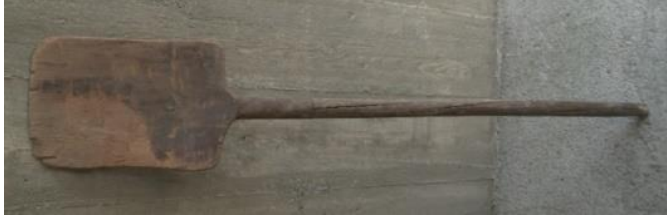
Tablo 9. Kızılağaçtan yapılmış çamur karıştırmakta kullanılan kürek, (Fotoğraf: Filiz Öztürk, 2018)

Tuğla ve kiremit üretiminde gerekli olan toprak Borçka Opuca mevkiinden alınmıştır. Ustalar tarafından, tuğla ve kiremit üretiminde kullanılan çamur aynı şekilde hazırlanmış ve aynı özelliklere sahip olduğu söylenmiştir. Çoruh Nehri kenarından alınan kum, açılan çamur kuyusuna 7-8 cm kalınlığında yayılıp sonra da bu katmanın üstüne 50 cm kalınlığında toprak serilerek işlem 4-5 katman oluşturacak şekilde tekrarlanarak kuyu doldurulmuştur. Kuyuya doldurulan toprak tamamen ıslanana sulanmıştır. Islanan toprak 2-3 gün kadar mayalanmaya denilen işlemin gerçekleşmesi için dinlendirilmiştir. Mayalanan çamur, hafif, suya dayanıklı gürgen ya da kızılgağaçtan yapılmış bir kürekle karıştırıldıktan sonra ayakla

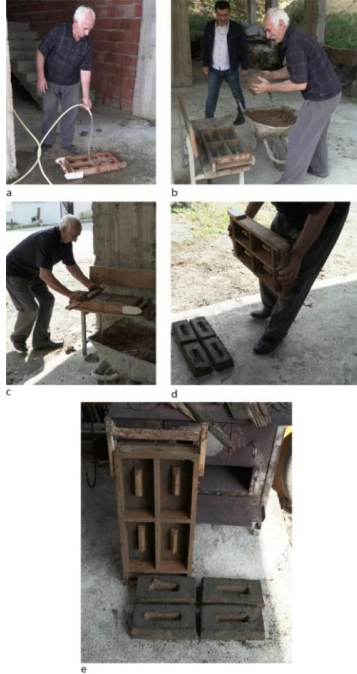
Tablo 11. Örnek tuğla üretimi eski çömlek ve tuğla ustası Yüksel Yılmaz tarafından yapılmıştır, a) Ahşap tuğla kalıbının su ile ıslatılması, b) Hazırlanan çamurun kalıba basılması, c) Kalıptaki fazla çamurun çıta ile alınması, d) Biçimlendirilen çamurun kalıptan çıkarılması, e) Biçimlendirme işleminden sonra kurumaya bırakılan tuğlalar, (Fotoğraf: Filiz ÖZTÜRK, 2018)

Tuğla biçimlendirme işlemine başlamadan önce kalıba basılan çamurun kolay çıkması için ahşap kalıp ıslatılmıştır. (Şekil 11a). Islatılmış kalıp içine ince kum serpildikten sonra çamurun (Şekil 11b) kalıp içine tam olarak yerleştirildiğinden emin olunca kalıp dışına taşan fazla çamurlar suya dayanıklı şimşir ağacı ile sıyrılarak alınmıştır (Şekil 11c). Kalıbın şeklini alan çamur, kalıp ters çevrilerek içinden çıkarılmıştır (Şekil 11d). Açık olduğu dönemde bir atölye günde yaklaşık olarak 1000-1500 arası tuğla üretimi yapılabilmıştır. Üretilen tuğlalar açık alanda yan olarak sıralanmış ve kurumaya bırakılmıştır (C.Sancal:2018, Erdem:2018, Y.Yılmaz:2018).

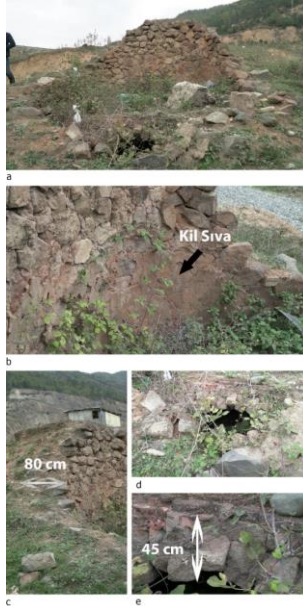
Tablo 15. a) İbrikli Köyü-Opuca mevki (Esentepe mahallesi), Üretim alanındaki en büyük kiremit fırını, b) Fırının iç duvarının çamur ile sıvandığı görülmektedir, c) Fırın duvarının kalınlığı 80 cm dir, d) Fırının ateşlik bölümü, e) Fırının taban kalınlığı 45 cm civarındadır.

Pişirim yapılan fırınlar yörede 2015 yılına kadar kullanılan çömlekçi fırınlarına benzemektedir. Kara fırın olarak isimlendirilen bu fırınların tuğla ve kiremit pişirimde kullanılan fırınlardan farkı tabanının düz olarak inşa edilmiş olmasıdır.

Kurutma işlemi tamamlandıktan sonra pişirim aşamasına geçilmiştir. Farklı form özellikleri nedeniyle tuğla ve kiremitlerin pişirimi ayrı yapılmıştır. Düz tabanlı fırında tuğla ve kiremitlerin dizilişi de farklıdır. Tuğlalar birbiri üzerine istiflenirken kiremitler dik olarak birbirine yaslanarak sıralanmıştır. Fırına yerleştirilen ürünlerin pişirim şekli ve süresi aynı yapılmıştır. Pişirimde çam, istiriç, pelit gibi ağaçlar kullanılmıştır. Bu ağaçlar Çoruh Vadisi'nde bulunan ormanlardan temin edilmiştir. Kesilen kütükler nehirde yüzdürülerek üretim alanına getirilmiştir. Fırının cehennemlik de denen ateşlik kısmına çalılar konularak ilk dumanlama işlemi ile pişirim başlatılmıştır. Ateş yavaş yavaş yakılır, üçüncü günün sonuna gelindiğinde yükseltilmeye başlanmıştır. Beşinci günün sonunda pişirim tamamlanmış ve fırın soğumaya bırakılmıştır. Soğuma, yedinci günün sonunda gerçekleşmiştir (Erdem:2018, Y.Yılmaz:2018, C.Sancal:2018)

Yörede geçmişte yapılan ancak günümüzde sona eren geleneksel çömlek üretiminde çalışan ustaların da kendi ihtiyaçlarını karşılayacak kadar tuğla ve kiremit üretimi yaptıkları bilgisi Yüksel Yılmaz tarafından verilmiştir. Aynı zamanda tuğla ve kiremit üretiminde kullanılan çamur, bir zamanlar yörede yapılan ancak yine günümüzde üretimi son bulmuş “pileki” (fırın tepsisi) ile aynı özelliklere sahiptir. Bunun yanı sıra tuğla ve kiremit pişiriminde kullanılan fırın özellikleri, çömlek pişiriminde kullanılan “kara fırın” ile benzer özellikler göstermektedir. Dairesel planlı, taş ve tuğla karışımı duvar örgüsü, ateşlik ölçüsü ve şekli aynıdır.

Ancak çömlek fırınının tabanı eğimli, tuğla ve kiremit fırınının tabanı düz olarak yapılmıştır.
